# **Enro -Energiaa rossista**

## Mittausdatan analysointi

Opinnäytetyö  
Joulukuu 2011  
Rakennustekniikan koulutusohjelma  
Talonrakennustekniikka  
Tampereen ammattikorkeakoulu

LEHTONEN, ARTTU: Enro -Energy From Subfloor Space, Analysis of Measurements Data

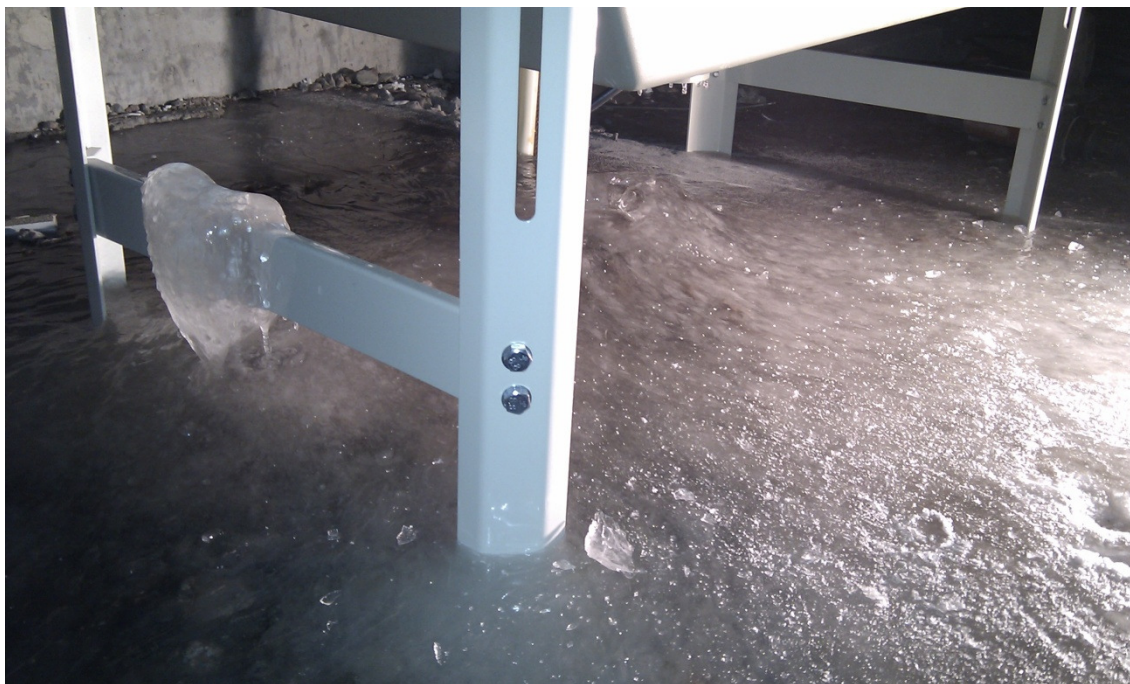
Edellisen talven aikana ryömintätilan maapohjan jäätyessä tiivistynyt vesi jäätyni laajaksi alueeksi höyrystinyksikön alle. Alla on kuva jääkerroksesta.

Kuvio 16. Jääkerros höyrystinyksikön alla

Myös jääkerroksen paksuudesta ja laajuudesta edellisen talven aikana voi päätellä höyrystimeen tiivistyvän runsaasti vettä.

Veden tiivistyminen ryömintätilassa vapauttaa energiaa, mutta samalla se aiheuttaa kosteusrasituksen ryömintätilaan. Vapaasta vedestä pyrkii höyrystymään ilmaan kosteutta niin kauan kunnes ilma on kyllästymistilassa, eli suhteellinen kosteus on 100 %. Tämän jälkeen höyrstyminen jatkuu ja samalla vesihöyryä tiivistyy takaisin vedeksi, siten että ilma pysyy kyllästymistilassa. Vesihöyryä syntyy myös suoraan jääpinnasta (sublimoituminen). Höyryn muodostuminen vapaasta vedestä on erittäin runsasta ja paras tapa sen ehkäisyyn on poistaa kosteuslähde. Tiivistymisvedet tulee johtaa pois ryömintätilasta, mieluiten sadevesiviemäriin.

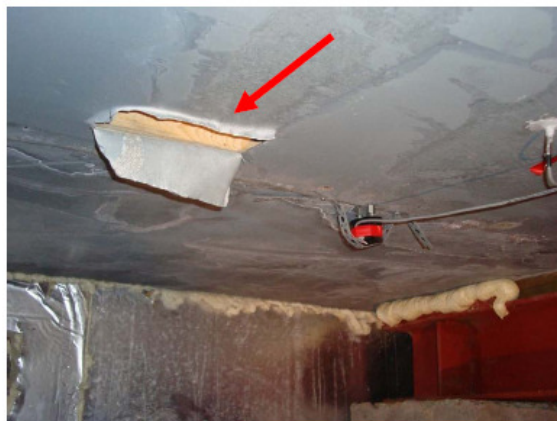
**Kuva 1.** Rakenneavauskohta 1 ryömintätilan perällä.

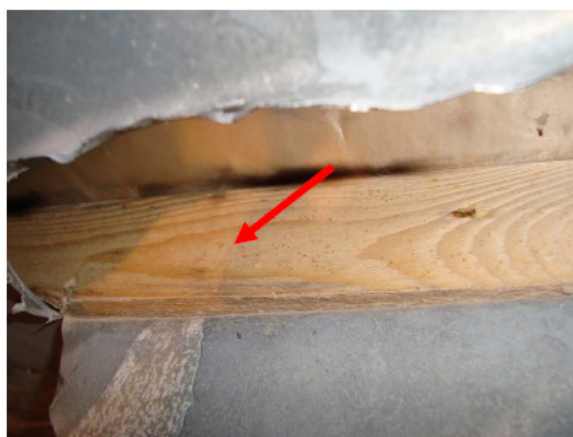
**Kuva 2.** Rakenneavauskohta 1. Puun pinnassa on hieman pieniä tummia pilkkuja. Sivelynäytekohta on merkitty.

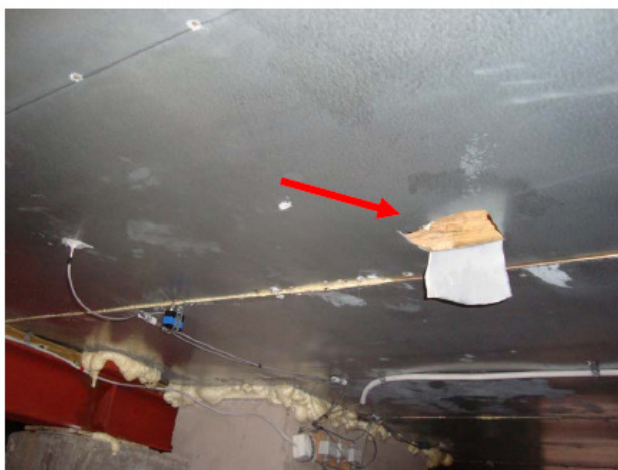
**Kuva 3.** Rakenneavauskohta 2 ryömintätien kulkuaukon puoleiselta talon osalta.

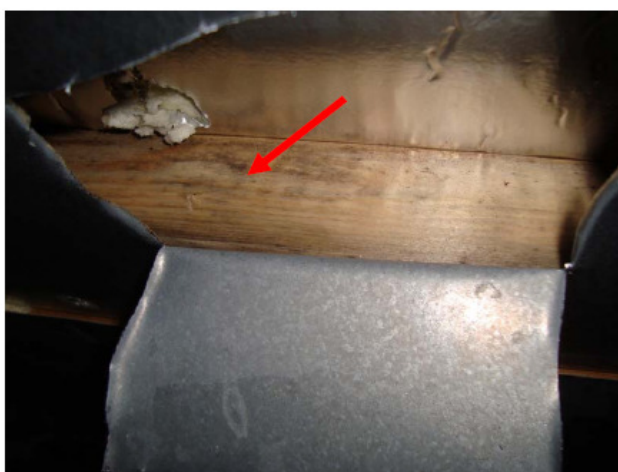
**Kuva 4.** Rakenneavauskohta 2. Puun pinnassa on hieman enemmän tummentumaa. Pellin sisäpinnan havaittiin avaushetkellä olevan kostea. Sivelynäytekohta on merkitty.

*Muulla puun kosteuskokemat olivat syvemmältä mitattuina hieman kohonneita (20,0 – 23,8 p-%). Korkein puun kosteuskokema (25,5 p-%) mitattiin rakenneavaus 2. kohdasta.*
